KOMATSU®
ORİJİNAL YÜRÜŞ
TAKIMI PARÇALARI
VE DİĞERLERİ

YÜRÜYÜŞ TAKIMI
KARŞILAŞTIRMA
KILAVUZU

Bu kılavuz, makinanızın hareketleri ve manevraları için en önemli parçalar olan yürüyüş takımı parçalarının işlevlerini ve özelliklerini daha yakından tanımanız için hazırlanmıştır.

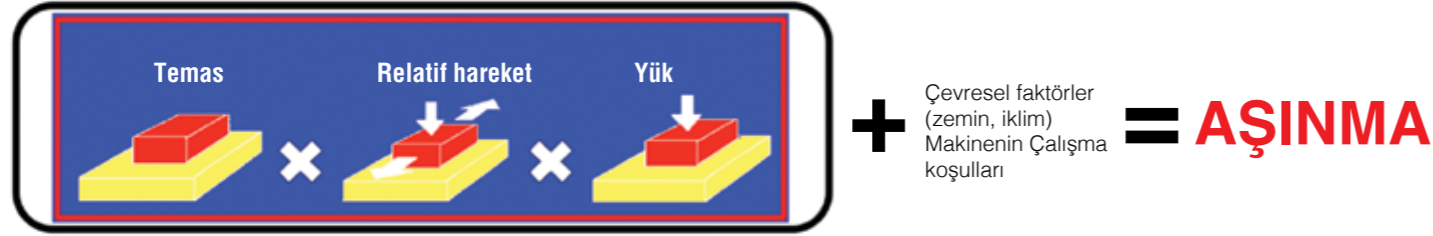
Aşınmaya yol açan etkenler; temas, yük, relatif hareket, çevresel faktörler (örn. zemin koşulları, iklim, rutubet) ve makinenin çalışma koşullarıdır.

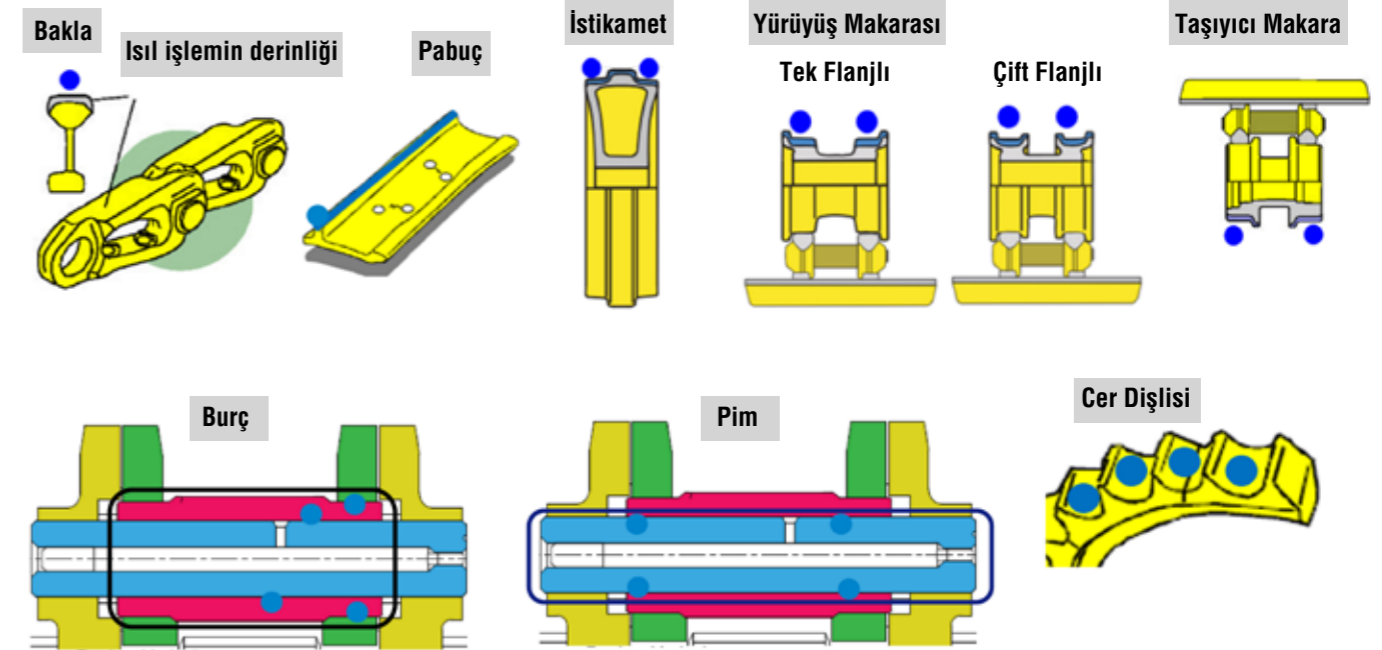
Parçaların Isıl İşlem Gören Bölgeleri Hangileridir?

Yürüyüş takımında bulunan parçaların ısıtma işlemi gören bölgeleri mavi noktalarla işaretlenmiştir.

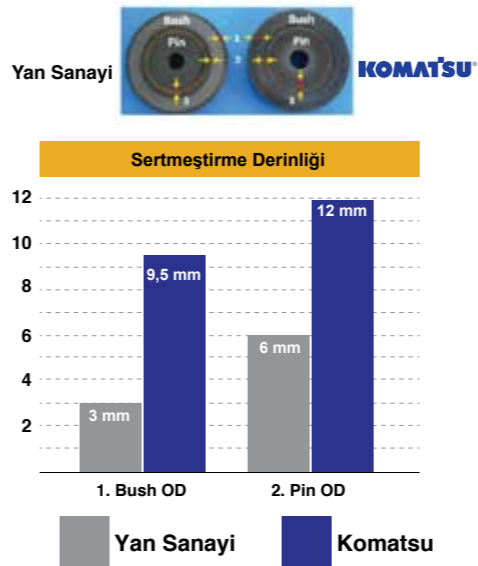
Orijinal Komatsu Parçaların Sertleştirme Derinliği Daha Yükseklerdir

Sertleştirme derinliğinin fazla olması, parça ömrünün uzun olması anlamına gelir. Komatsu, parçaları uzun ömürlü olmaları için köşesiz tasarlar. Orijinal yürüyüş takımı parçaları optimum performans ve uzun ömür için doğru sertleştirme derecesi ve derinliği dengesi gözetilerek imal edilirler.

Parça	Komatsu	Rakip B	Neden Komatsu Seçilmeli?
Burcun Dış Çapı (OD)	  81 mm	  79 mm	<ul style="list-style-type: none"> Dış çapı daha büyük olan bir burç darbelere daha fazla dayanıklıdır ve daha fazla aşınma malzemesine sahiptir. Burç kesitindeki farklı renkte gölgeler çeliğin ısıl işlemle sertleştirilerek daha dayanıklı hale getirildiğini gösterir. Şekilde gösterildiği gibi, Komatsu burçlar daha iyi ısıl işleme tabi tutulmuştur.
Bakla Yüksekliği	  144 mm	  138 mm	<ul style="list-style-type: none"> Daha büyük bir bakla, darbelere karşı daha dayanıklıdır ve daha fazla aşınma malzemesine sahiptir.
Bakla Sertleştirme Derinliği	  90 mm	  72 mm	<ul style="list-style-type: none"> Bakla kesitinin karartılmış kısmı (sertleştirme derinliği), ısıl işlem görmüş alanıdır. Komatsu baklaların sertleştirme derinliği daha fazla olduğu için, aşınmaya daha dayanıklıdır.

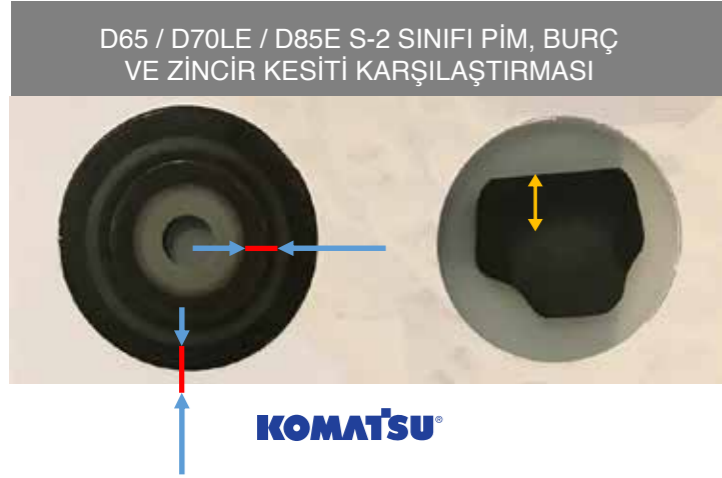
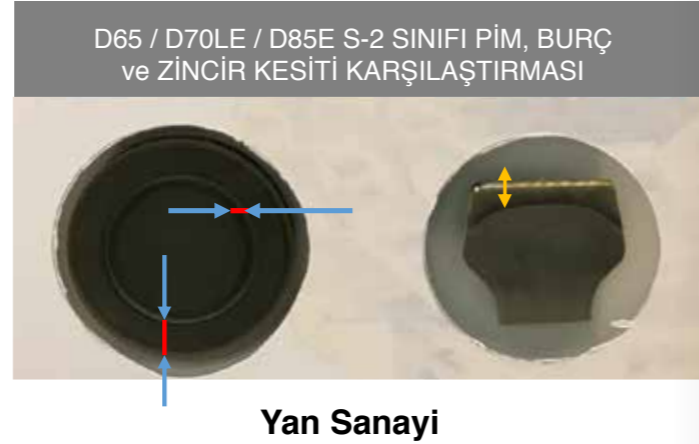
D65/D85ESS Makina Sınıfında Kalite Farkı

Orijinal Komatsu Parçası üstündür, çünkü;

- Bakla kısmında yan sanayi parçalara göre daha derin ısıtım işlemi uygulanmıştır.
- Burç/pim kısmı ısıtım işlemiyle boydan boya sertleştirilmediği için, burç çatlaması korkusu olmaksızın yüksek darbeli uygulamalarda kullanılabilir.

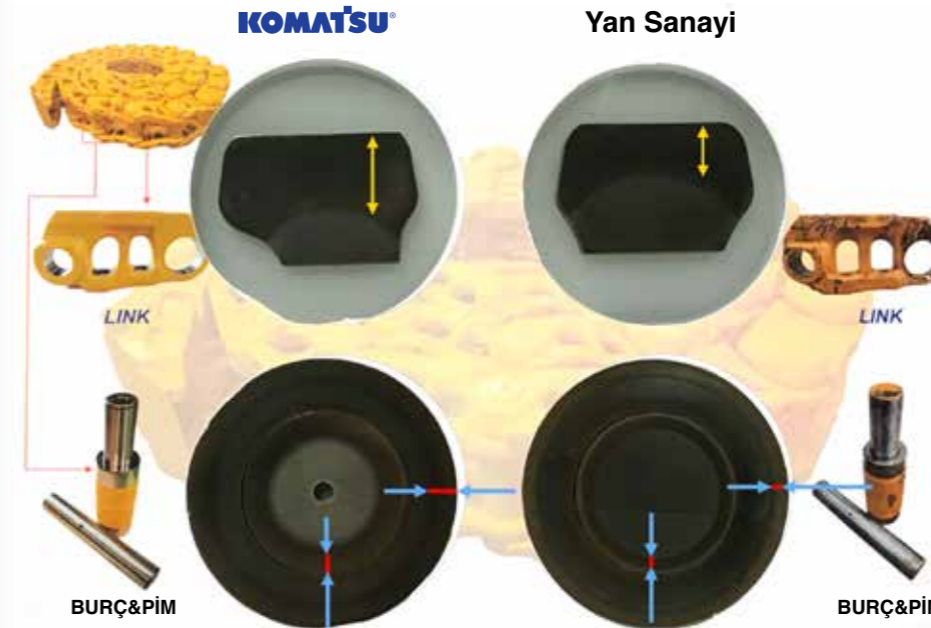
D155 SINIFI YAĞLI TİP ZİNCİR KESİTİ KARŞILAŞTIRMASI

Orijinal Komatsu Parçası üstündür, çünkü;

- Bakla kısmında yan sanayi parçalara göre daha derin ısıtım işlemi uygulanmıştır.
- Burç/pim kısmı ısıtım işlemiyle boydan boya sertleştirilmediği için, burç çatlaması korkusu olmaksızın yüksek darbeli uygulamalarda kullanılabilir.

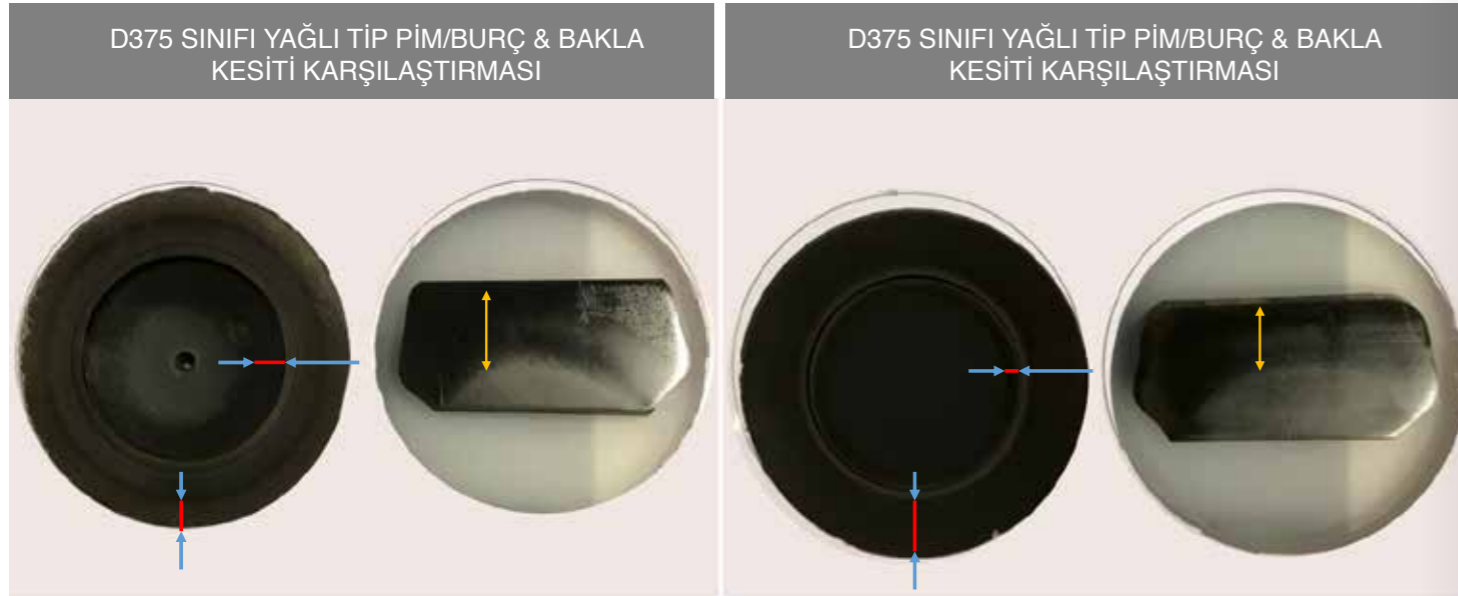
D375 Makina Sınıfında Kalite Farkı

Orijinal Komatsu Parçası üstündür, çünkü;

- Bakla kısmında yan sanayi parçalara göre daha derin ısıtma işlemi uygulanmıştır.
- Burç/pim kısmı ısıtma işlemiyle boydan boya sertleştirilmediği için, burç çatlaması korkusu olmaksızın yüksek darbeli uygulamalarda kullanılabilir.

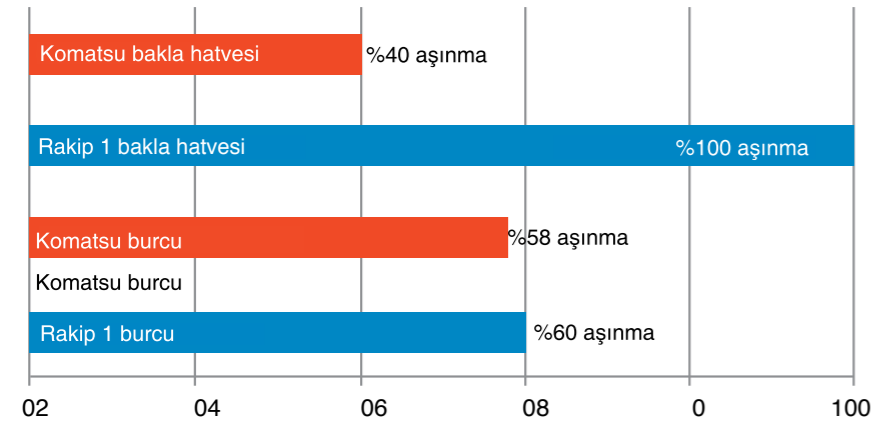
Test Yeri	Test Edilen Parça	Makine Modeli	Uygulama
Endonezya	• Zincir komple 195-32-00592 • Zincir komple 195-32-00661	D375 (-5, -5E0, -6, -6R)	Kömür ocağında itme

Test sonuçları (3974 saatte)

- **Yan Sanayi** : Bakla hatvesindeki aşınma %100 oranına ulaştı. Fazla miktarda aşındığı için, zincirin değiştirilmesi gerekti. (pim & burç aşınmasından dolayı uzama) Burçta aşınma %60 oranındaydı.
